Reparació del mòdul de temperatura M17

Síntoma de l'avaría: El visualitzador marca sempre -1 i des del programa de captació, en l'opció de monitorització marca -200.

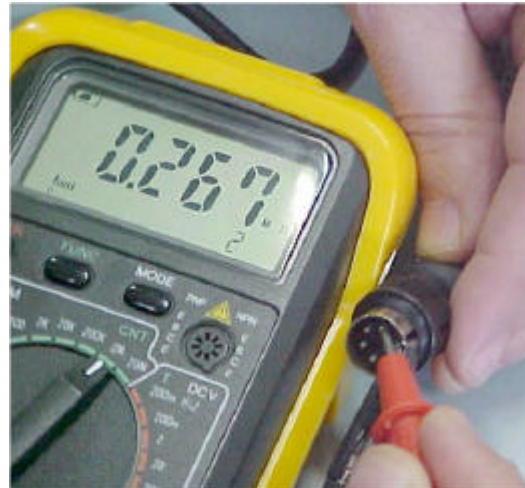
Verificació de la sonda:

Mesureu la resistència entre la pota indicada en la fotografia i la xapa del connector. Ha de donar una resistència al voltant de 260 k Ω aproximadament. Aquest valor varia en funció de la temperatura.

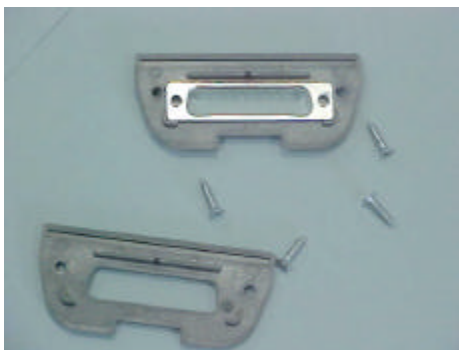
1. Traieu els quatre cargols autoroscants de les dues tapes del mòdul

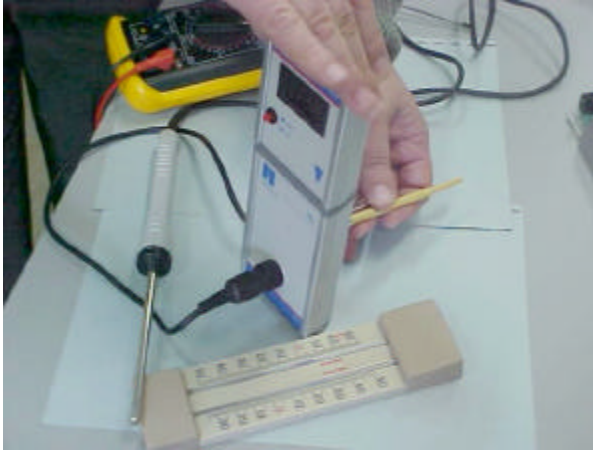
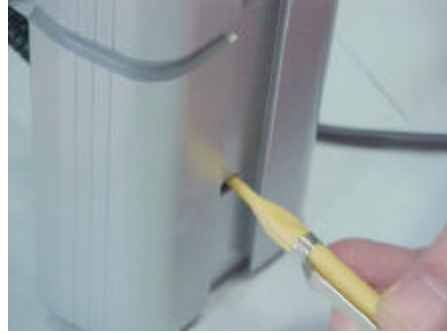
Per ajustar la lectura de l'instrument cal disposar d'un termòmetre, millor si és de mercuri, per contrastar la lectura. Després de posar el mòdul visualitzador al damunt del mòdul de temperatura, poseu-lo en marxa i espereu uns deu minuts per tal d'estabilitzar la temperatura. La sonda ha d'estar molt propera al termòmetre de referència.

Per ajustar el mòdul necessiteu emprar el tornavís d'ajust inclòs en l'equip. Introduïu-lo pel forat de la part posterior i gireu-lo fins obtenir una lectura coincident amb el termòmetre analògic.
